PROYECTO BÁSICO Y DE EJECUCIÓN DE REHABILITACIÓN DE PABELLÓN DE CARGO EN AVENIDA DE LA BORBOLLA Nº 19,1º, 41013, SEVILLA

PROMOTOR: INVIED

ARQUITECTO: ENRIQUE PEÑA ÁLVAREZ

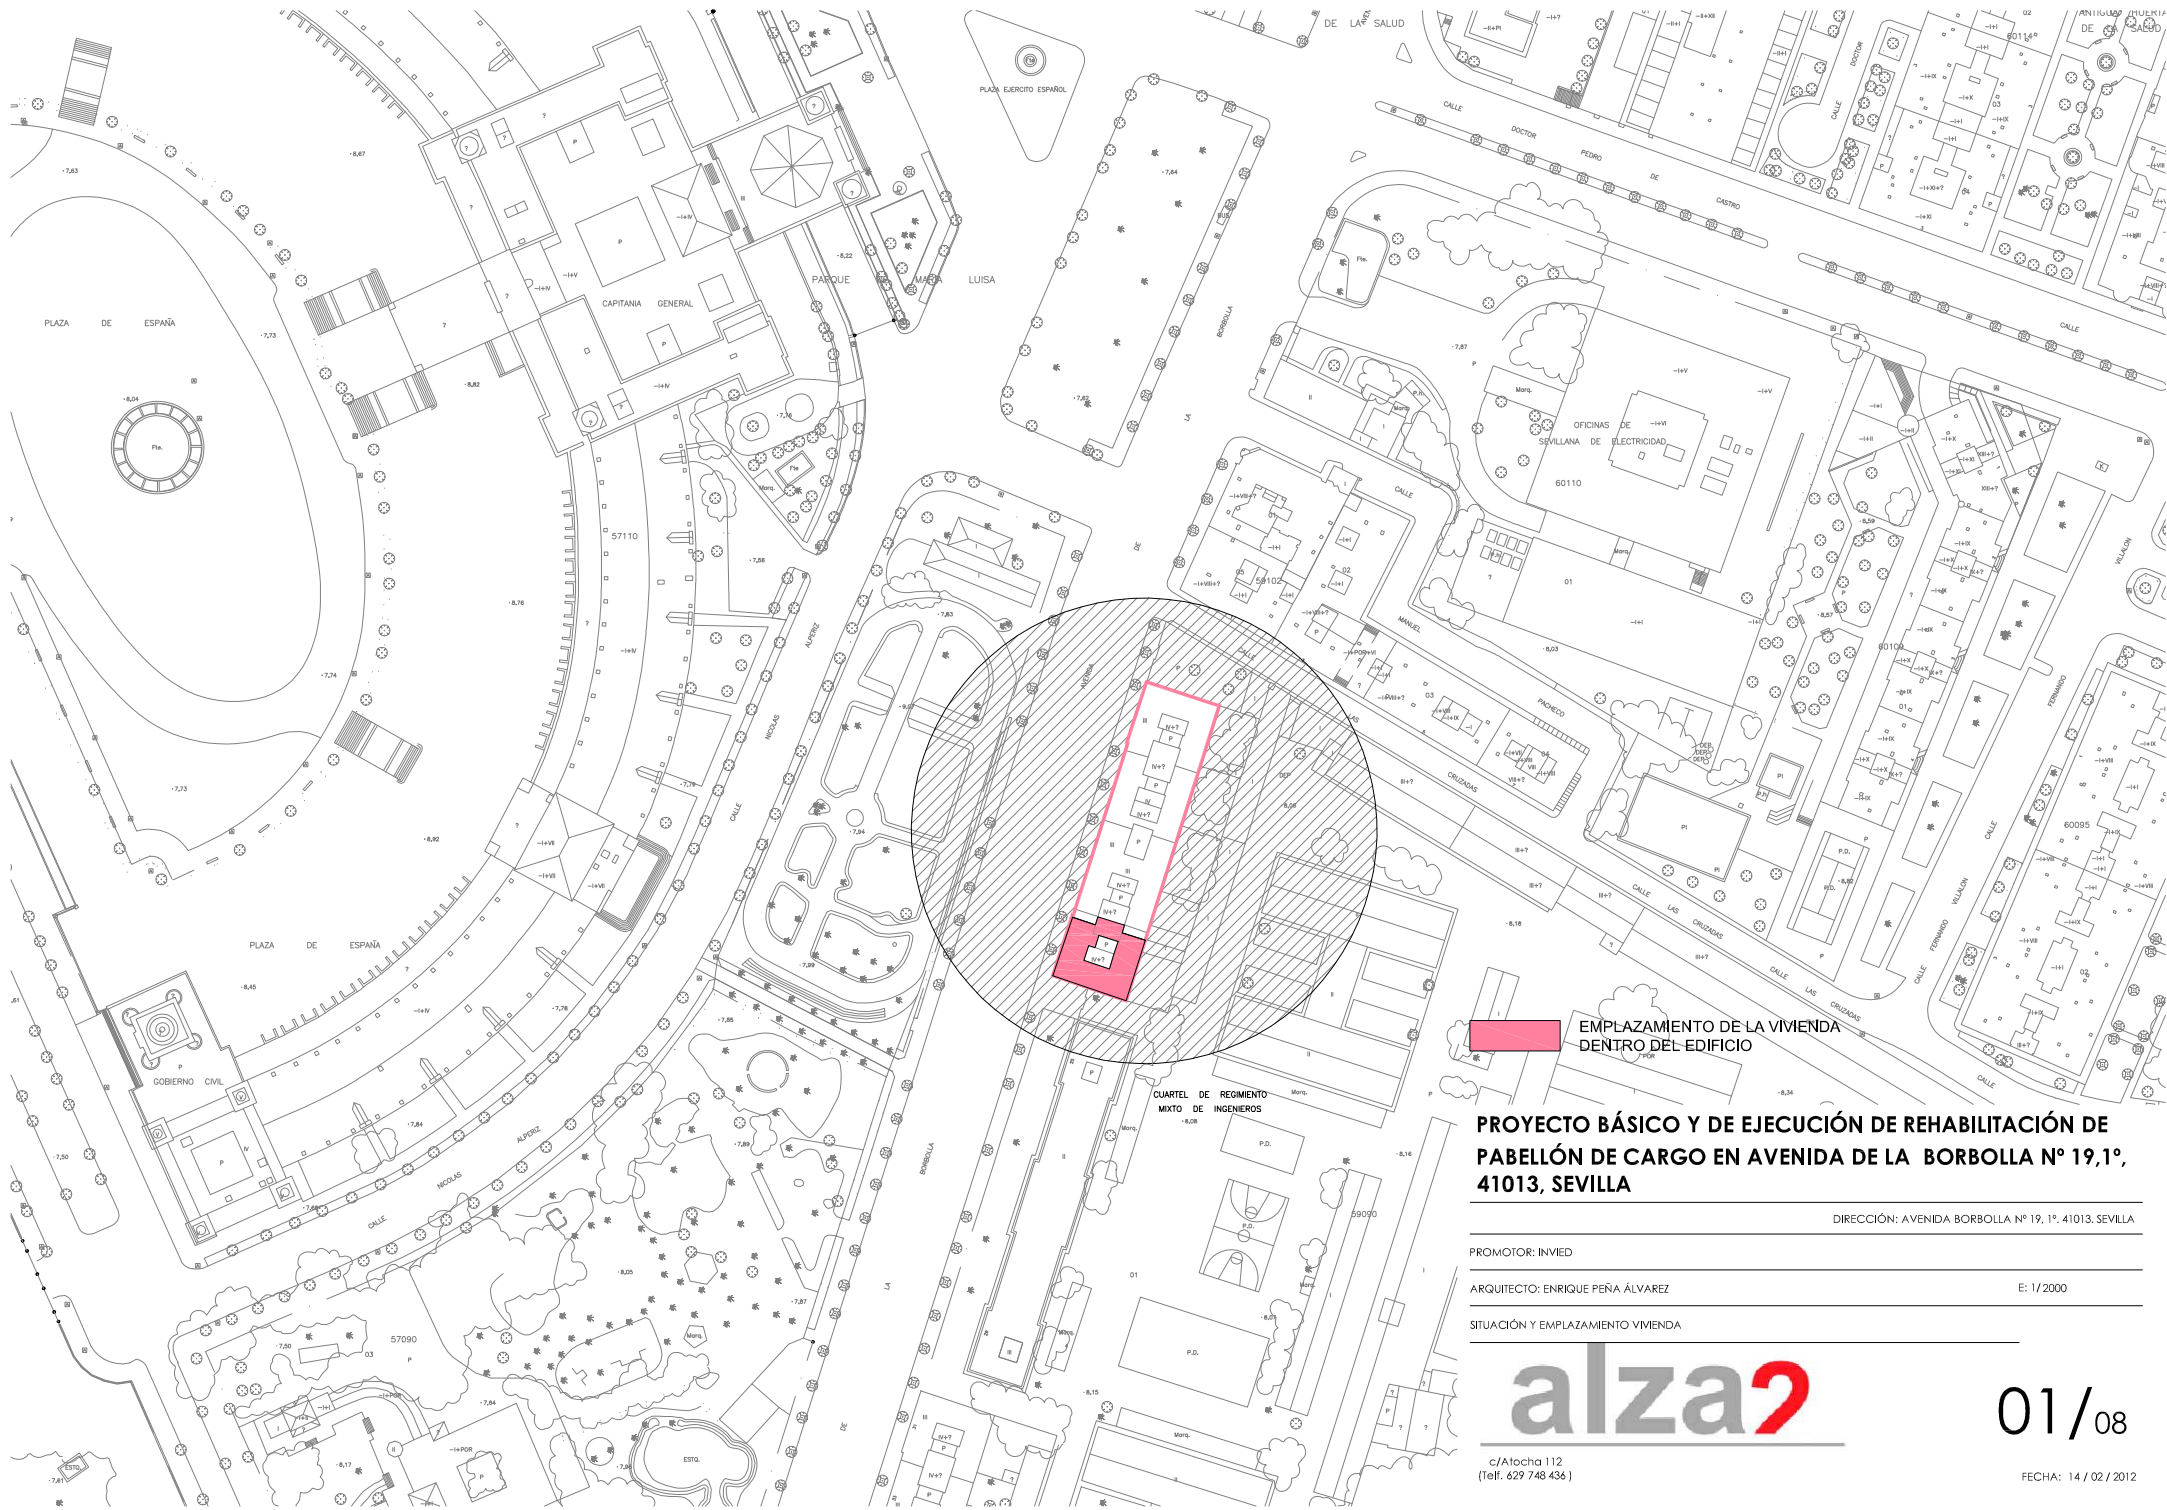
SITUACIÓN Y EMPLAZAMIENTO VIVIENDA

EMPLAZAMIENTO DE LA VIVIENDA DENTRO DEL EDIFICIO

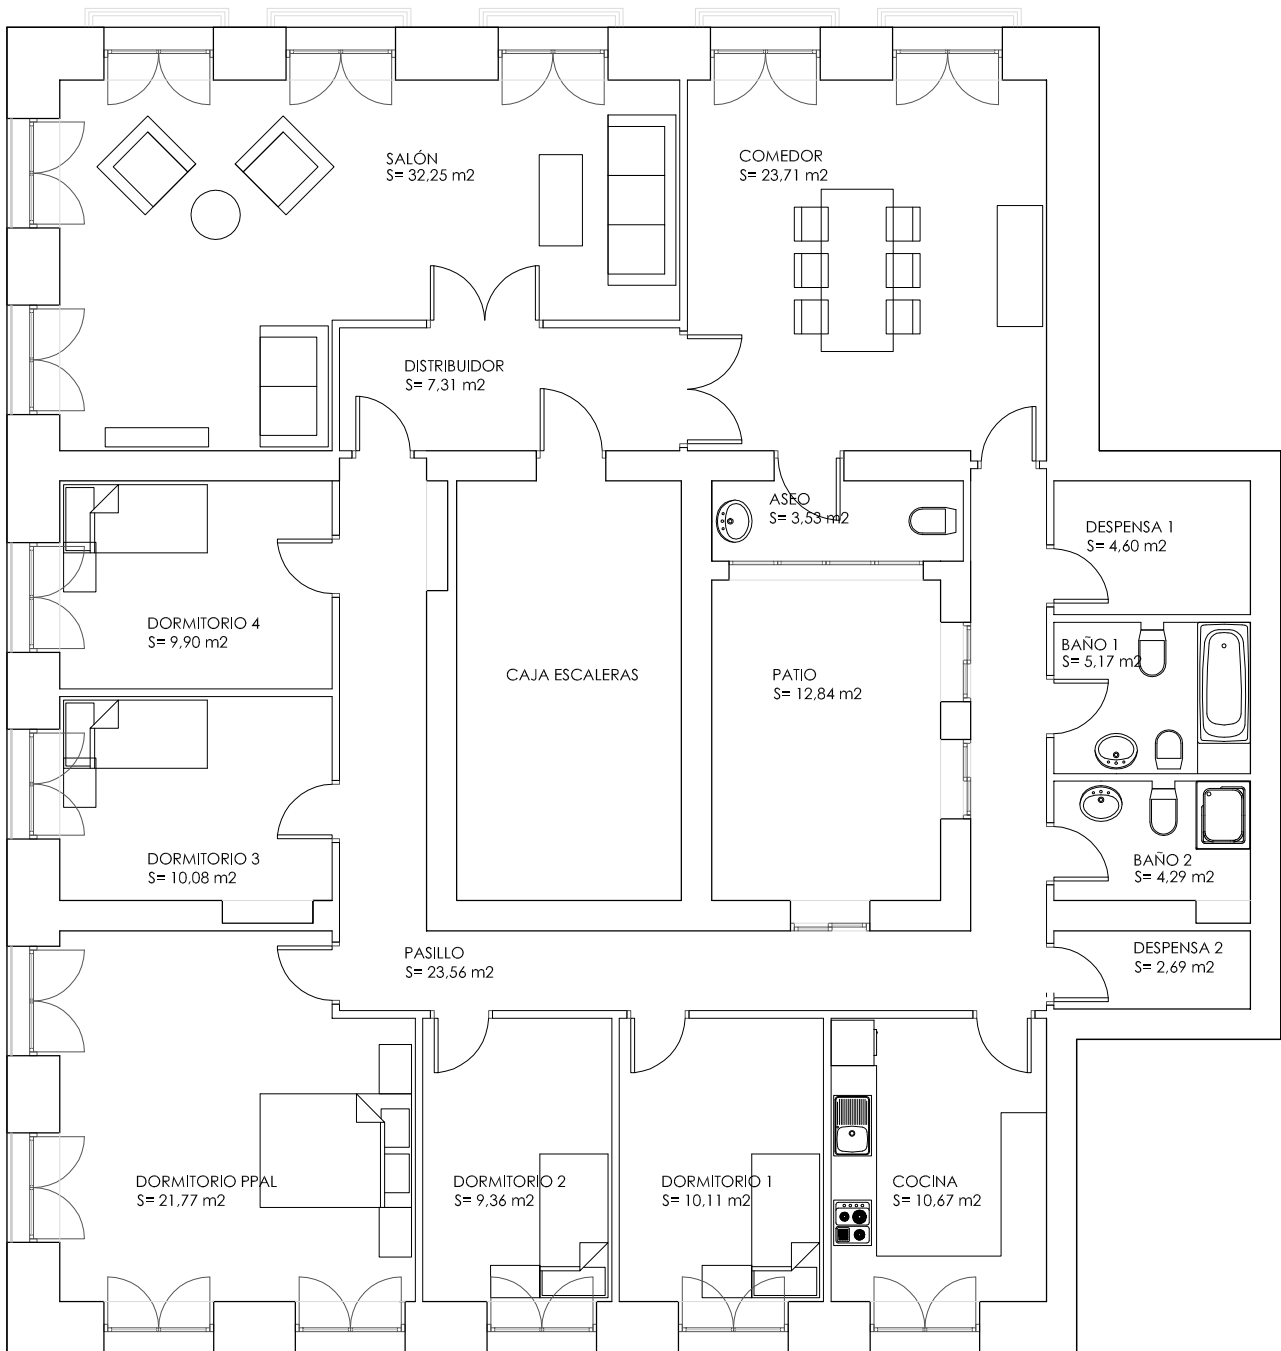
PLANTA ESTADO ACTUAL

ESTADO ACTUAL
SUPERFICIE CONSTRUIDA: 241,70 m²
SUPERFICIE ÚTIL: 179,00 m²

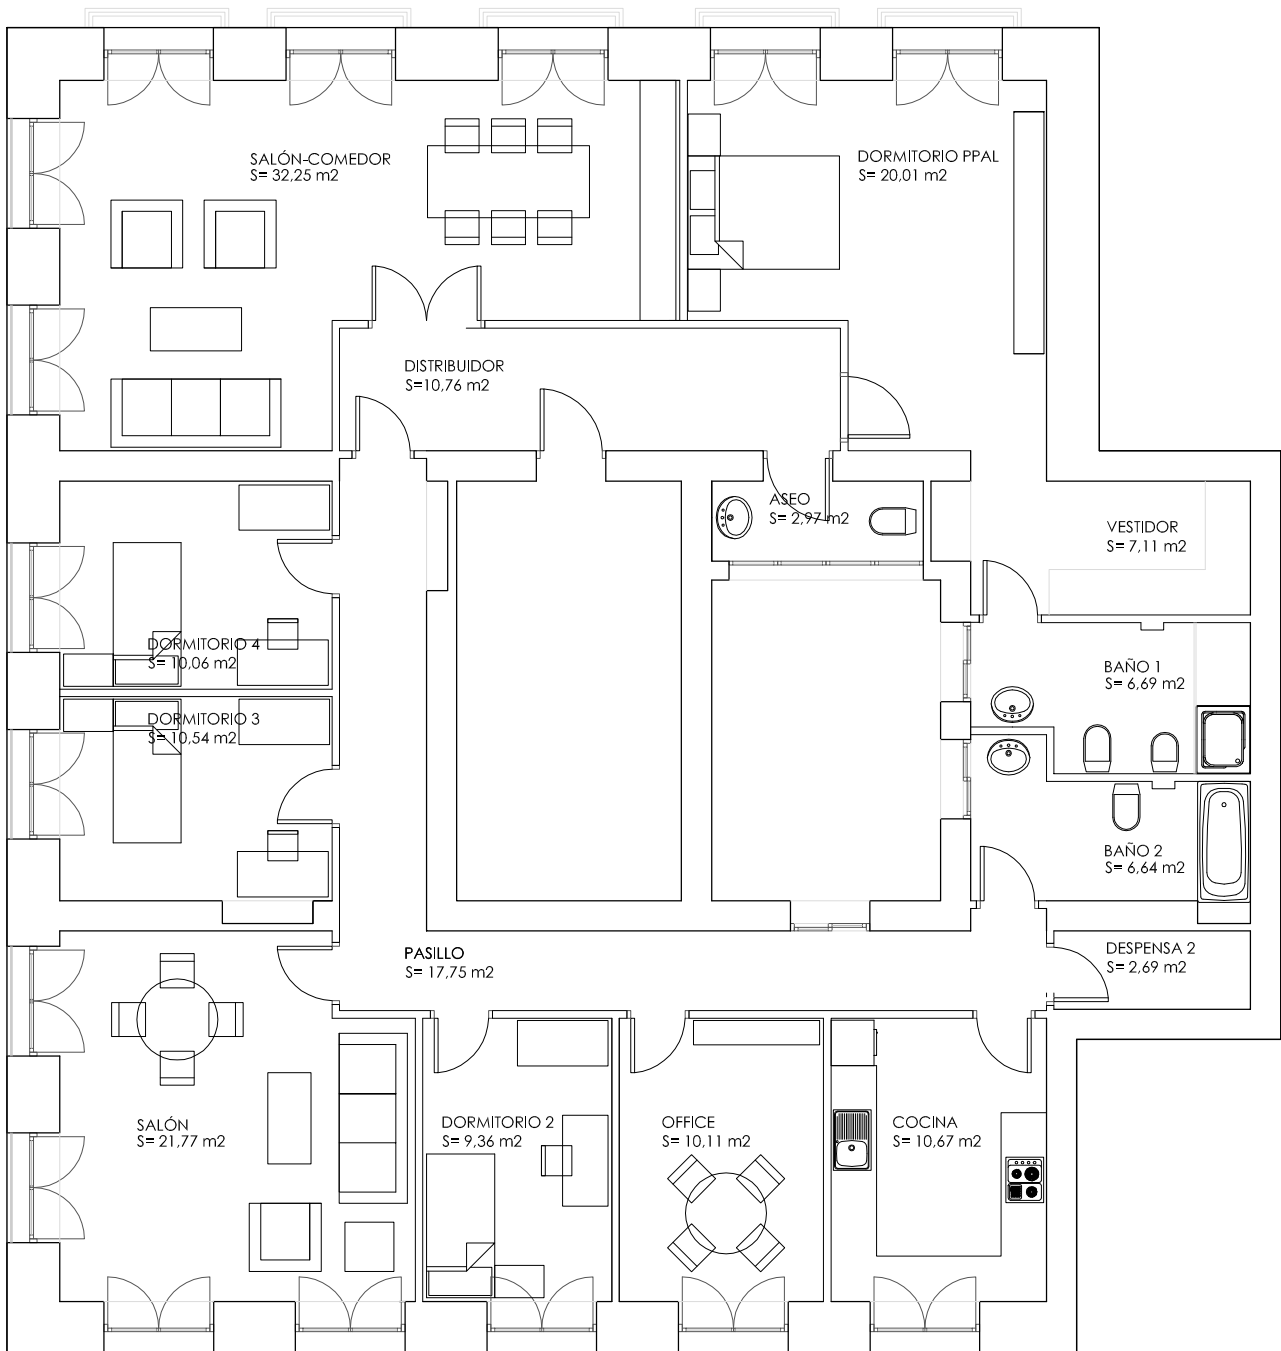
PLANTA ESTADO REFORMADO

ESTADO REFORMADO
SUPERFICIE CONSTRUIDA: 241,70 m²
SUPERFICIE ÚTIL: 179,38 m²

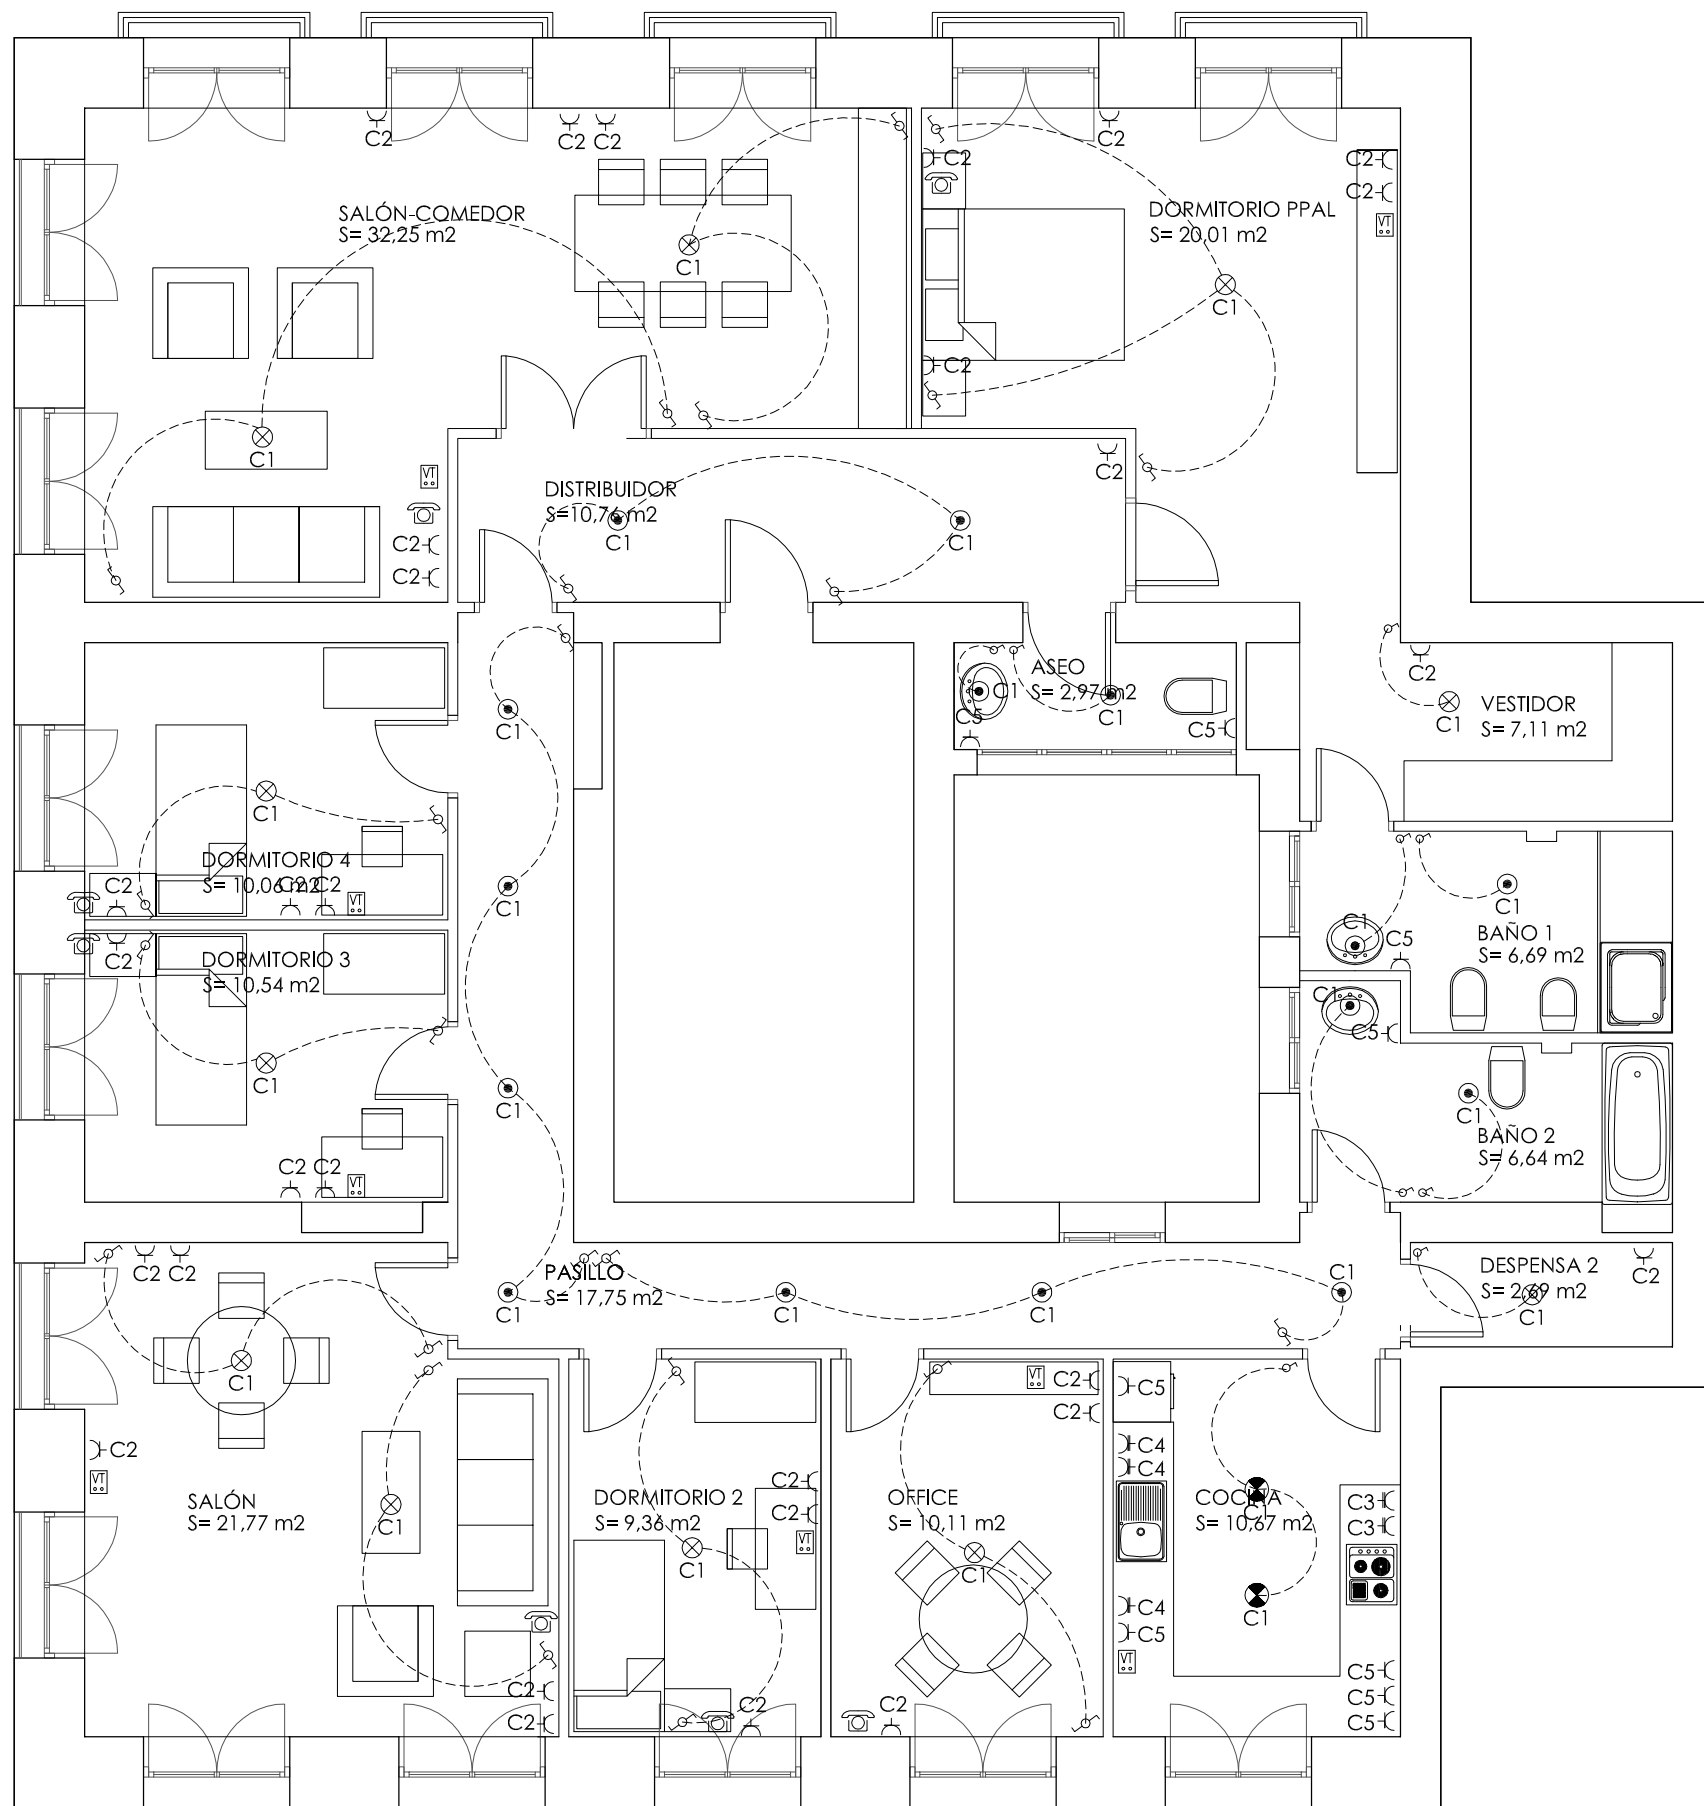
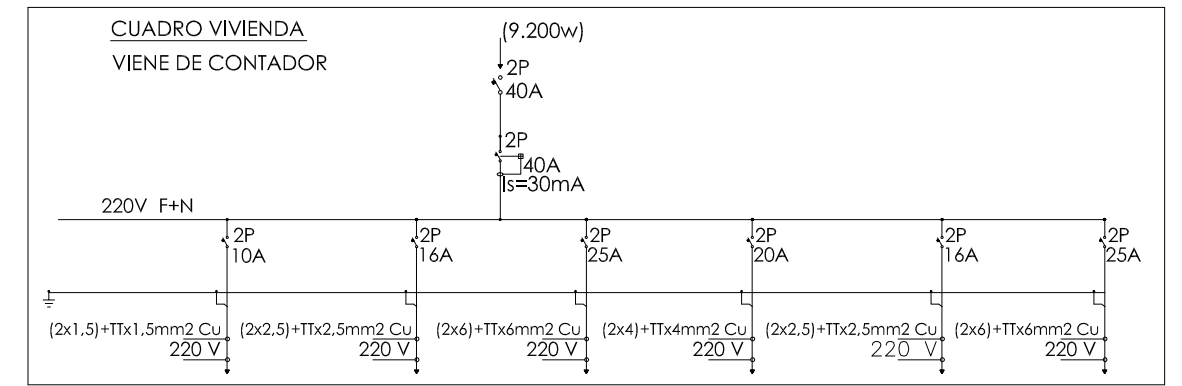
INSTALACIÓN DE ELECTRICIDAD. ESTADO REFORMADO

C1: ILUMINACIÓN C2: TOMAS DE USO GENERAL C3: COCINA Y HORNO C4: LAVADORA, LAVAVAJILLAS, TERMO C5: COCINA, CUARTO DE BAÑO C6: AIRE ACONDICIONADO

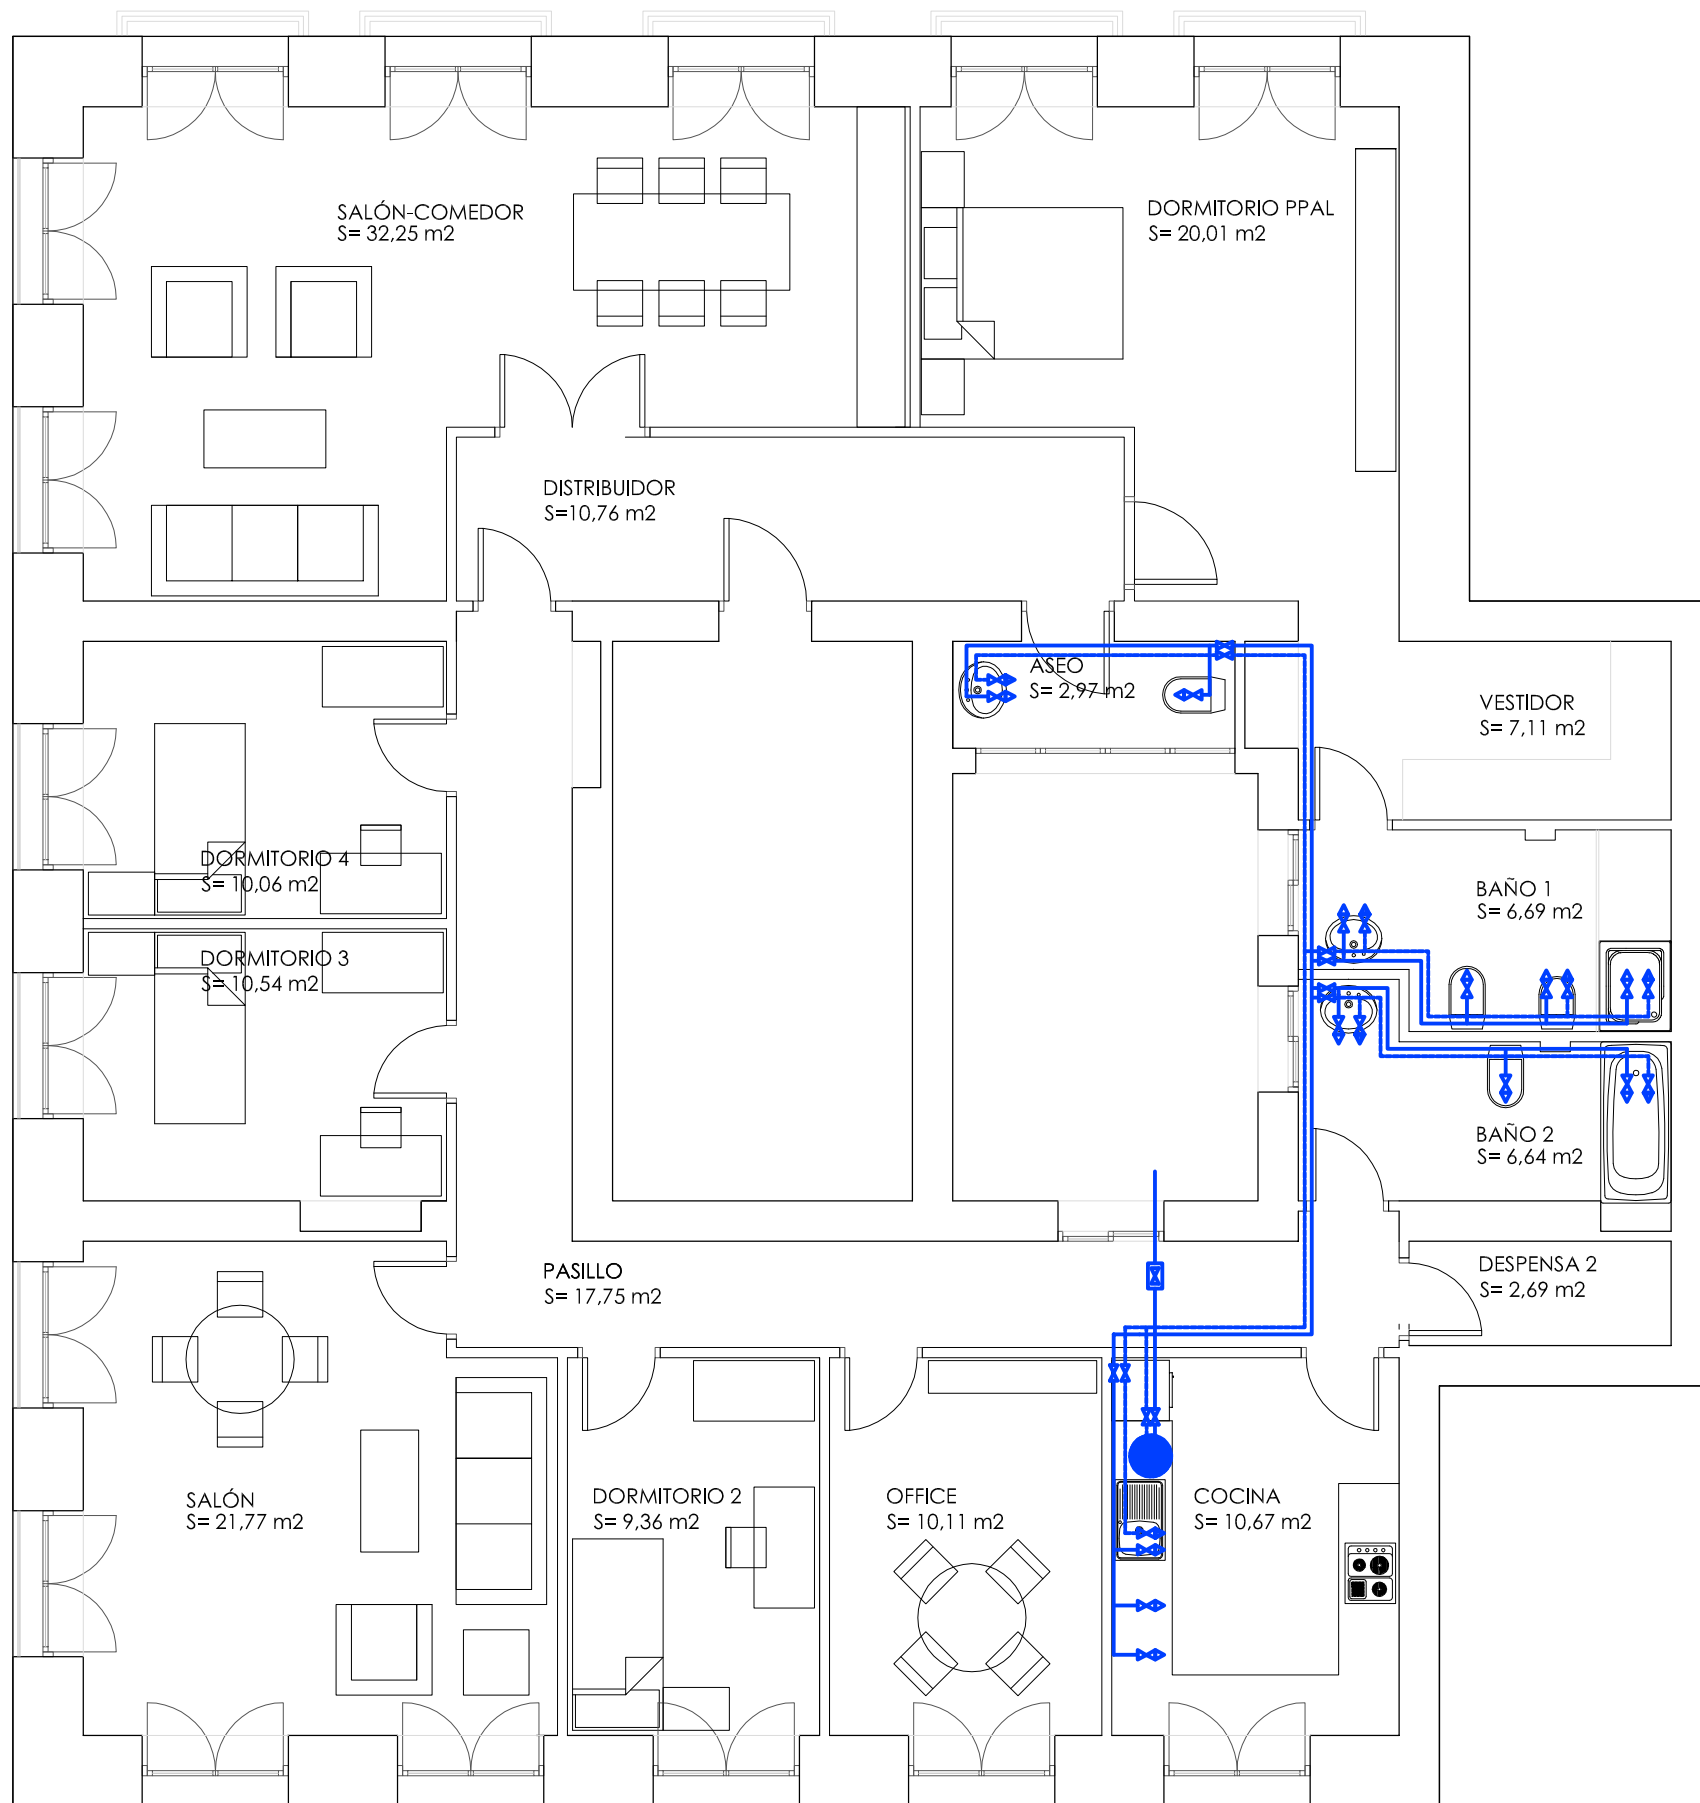
INSTALACIÓN DE FONTANERÍA. ESTADO REFORMADO

1. EL MATERIAL DE LOS MONTANTES Y DE LA RED DE DISTRIBUCIÓN DESDE LOS CONTADORES DIVISIONARIOS HASTA LOS SUMINISTROS FINALES SERÁ COBRE SEGÚN UNE 37141
2. LA DISTRIBUCIÓN DE TUBERÍAS SERÁ HORIZONTAL, A UNA ALTURA DEL SUELO SUPERIOR A 2,10 m DISCURRIENDO POR FALSO TECHO DONDE EXISTA, Y POR ROZA EN MURO EN EL RESTO DE LOS CASOS
3. LA TUBERÍA EMPOTRADA IRÁ PROTEGIDA CON TUBO DE PVC FLEXIBLE AZUL (AGUA FRÍA) Y ROJO (AGUA CALIENTE)
4. LA COQUILLA DE ESPUMA ELASTOMÉRICA CUMPLIRÁ CON LAS ESPECIFICACIONES M-1 DE LA NORMATIVA DE INCENDIOS
5. TODAS LAS ACOMETIDAS A APARATOS LLEVARÁN LLAVE DE REGULACIÓN OCULTA
6. LA LLAVE DE CORTE GENERAL SE ENCONTRARÁ EN LA ENTRADA A COCINA

APARATO	DIÁMETRO
LAVABO	12 mm
BIDET	12 mm
INODORO	12 mm
BAÑERA Y DUCHA	15 mm
FREGADERO	12 mm
LAVAVAJILLAS	12 mm
LAVADORA	12 mm
FRIGORÍFICO	12 mm
TOMA DE AGUA	12 mm
TERMO ELÉCTRICO	15 mm

FREGADERO	LAVADORA	LAVAVAJILLAS	Q instalado (l/s)	K _V	Q instant. (l/s)	D NOMINAL
1	1	1	0,60	0,7	0,42	20/22

INODORO	LAVABO	DUCHA	BAÑERA	BIDE	Q instalado (l/s)	K _V	Q instant. (l/s)	D NOMINAL
1	1	1	-	-	0,40	0,7	0,28	16/18
1	1	-	1	1	0,60	0,6	0,36	16/18

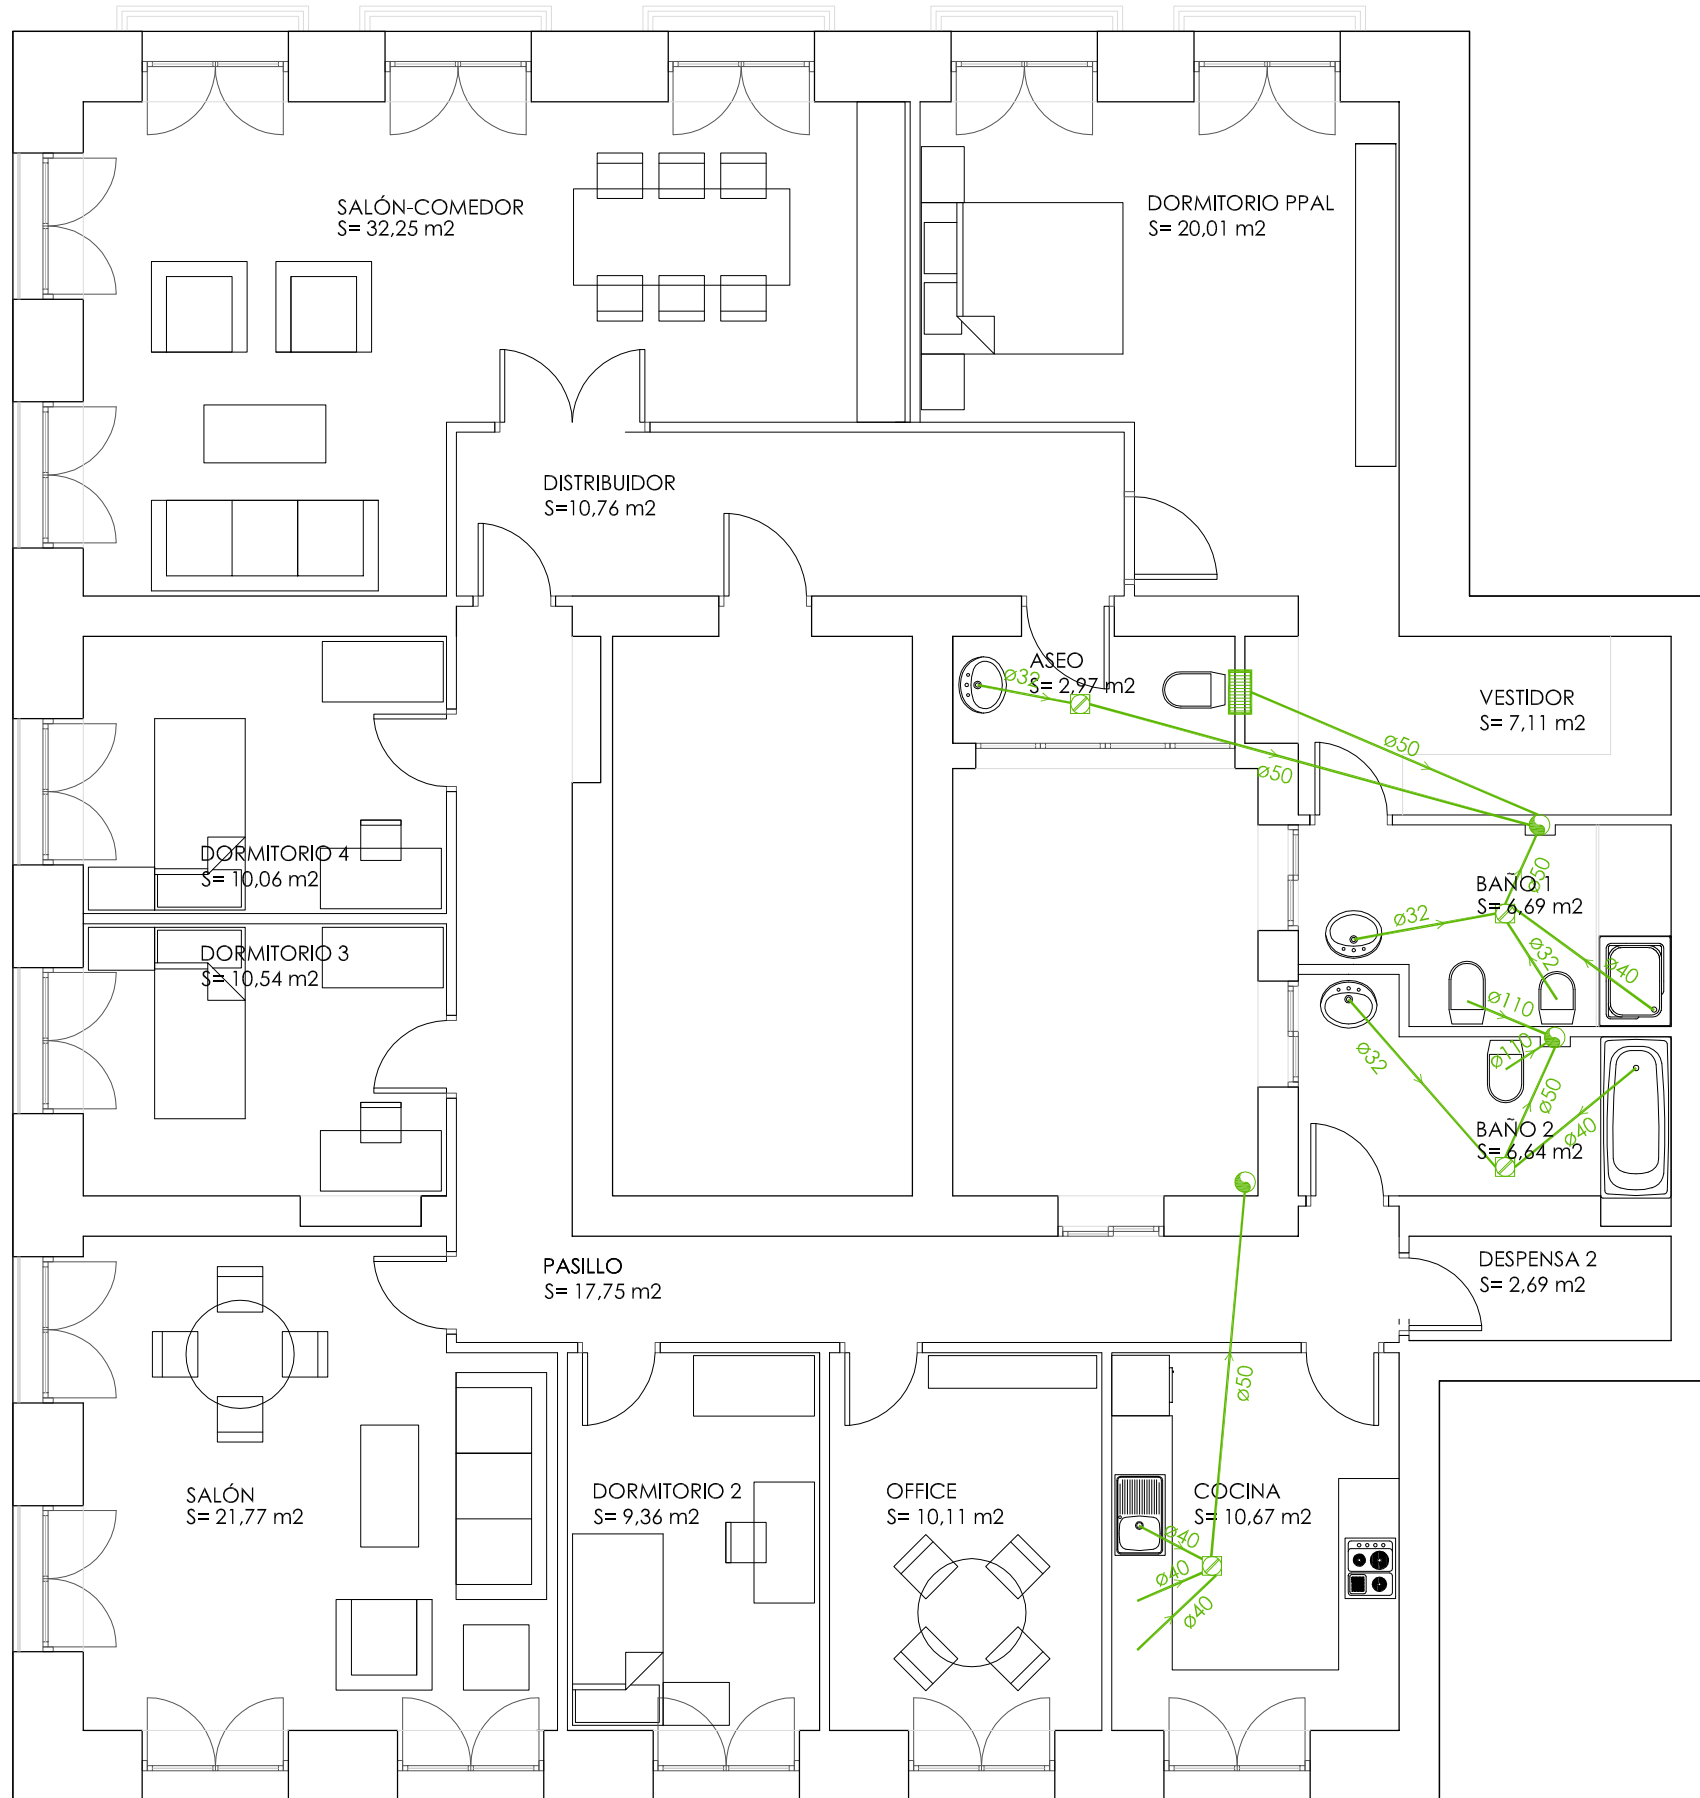
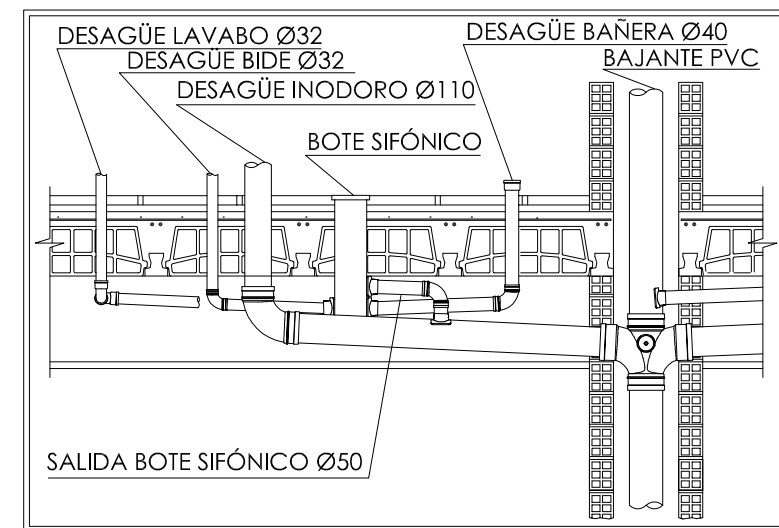
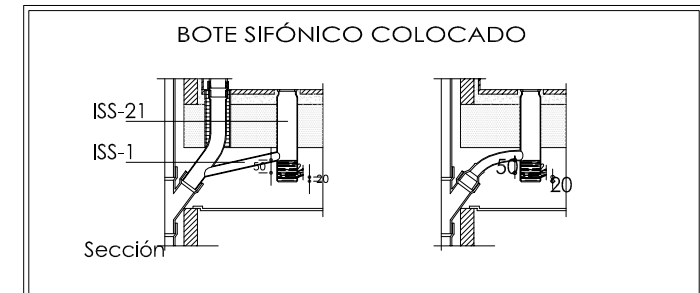
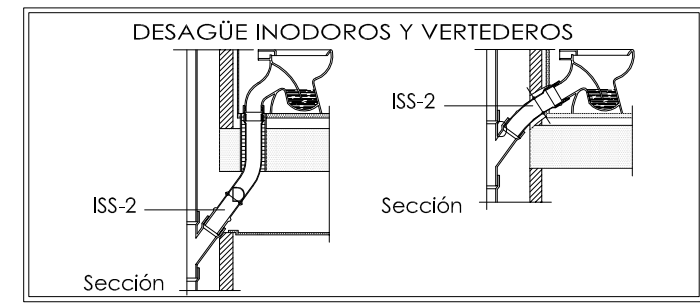
INSTALACIÓN DE SANEAMIENTO. ESTADO REFORMADO

APARATO	DESAGÜE
LAVABO	32 mm
INODORO	110 mm
BIDÉ	32 mm
BAÑERA	40 mm
LAVADORA	40 mm
FREGADERO	40 mm
LAVAVAJILLAS	40 mm
DESAGÜE VÁLVULA SEGURIDAD TERMO	20 mm
DERIVACIÓN A BOTE	50 mm
SUMIDERO A BAJANTE	110 mm
